# Spanten in de sneeuw

Februari 2017

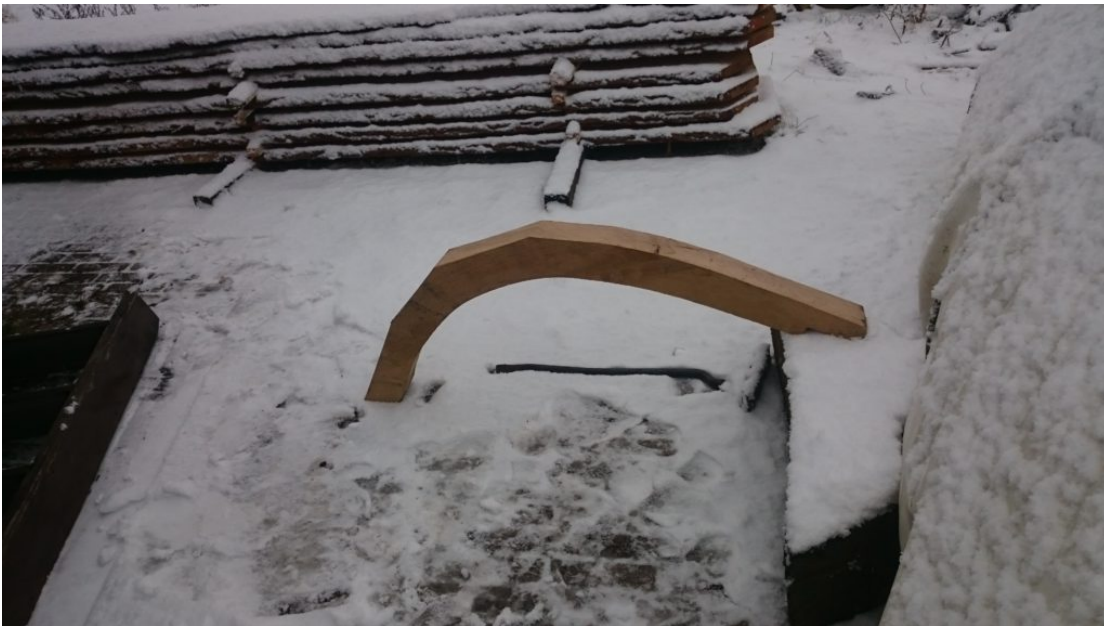
Het restauratiewerk gaat door, soms onder minder aangename omstandigheden. Zoals onlangs met de sneeuwval, ja dan moet er toch in de Pinas geklommen worden om het op maat gemaakte spant te passen in de scheepsromp. Op onderstaande foto staat spant 16

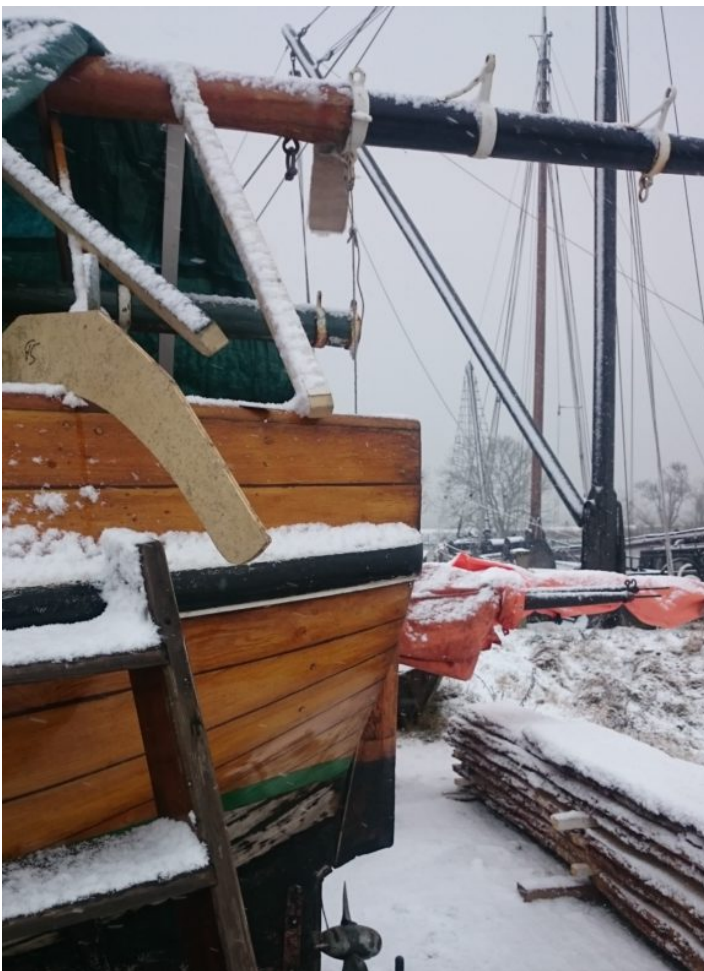
De Pinas in de sneeuw met daaruit stekend de mal van het spant aan stuurboordzijde nummer 11. Dat spant is intussen al uitgezaagd.

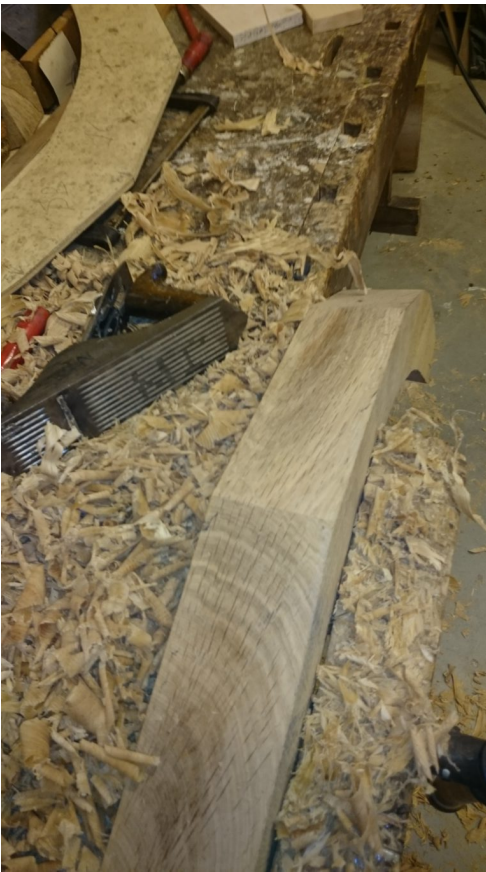
Op de 3e foto is goed te zien hoe het spant 16 aan de kant waarmee deze raakt aan de huidgangen onder een hoek zijn geschaafd. Wij noemen deze hoek de “zweihoek” of wel zwaaihoek.

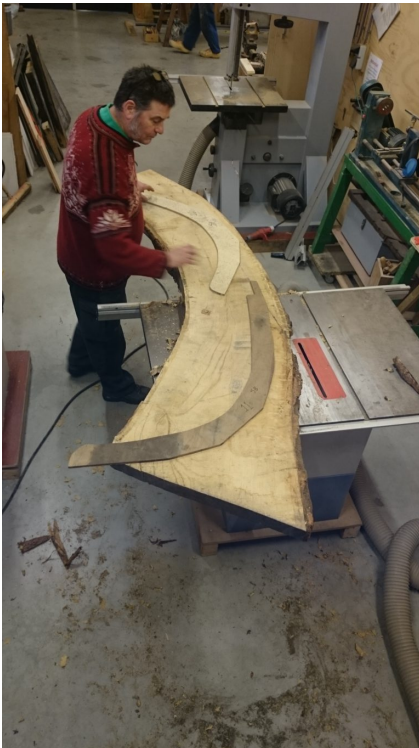
Op de foto's is te zien hoe wij 2 mallen gebruiken om 2 spanten uit te kunnen zagen.

*de ruwe eikenhouten plak van 8,5 cm dikte opleggen van de mallen uitgezaagd spant*

Aan bakboordzijde zijn op dit moment de spanten vervangen die te slecht waren om steun te bieden aan de huidgangen. Nu zijn wij bezig om aan de stuurboordzijde tot vervanging over te gaan. Dat zijn er zoals wij het nu inschatten; 5.
