Maart 2018

Al enige tijd hebben wij geen nieuws meer geplaatst over de vorderingen aan de Pinas. Dat neemt niet weg dat er toch het een en ander gebeurd is. Om kort samen te vatten, met een voorjaarsstorm in 2017 is het oorspronkelijk dekzeil van het schip losgerukt en onbruikbaar geraakt. Inmiddels hebben wij door een noodoplossing, een bouwdekzeil, ons scheepje af weten te dekken. echter dat voldeed niet afdoende. Daarom is nu gekozen voor stevig “vrachtwagendoek” dat op een juk is bevestigd en bewezen heeft de heftige storm van januari 2018, te overleven.

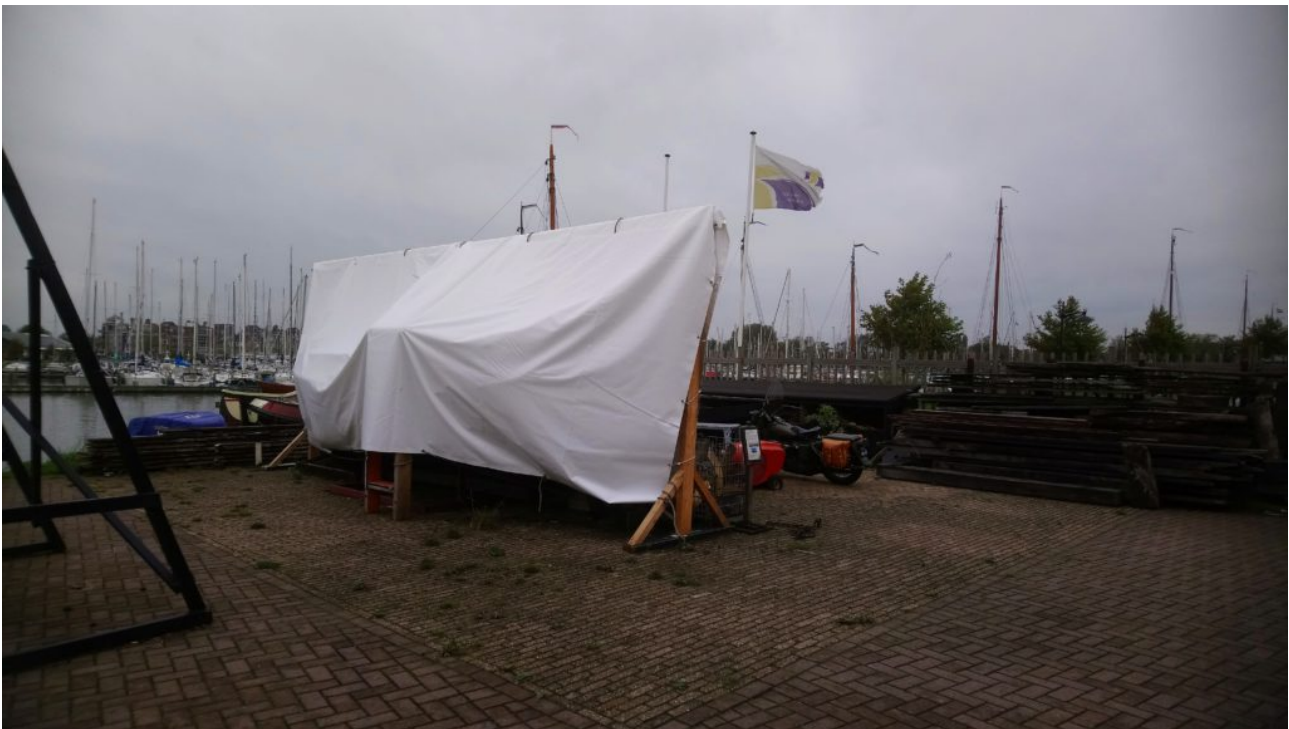
*een fraaie water- en stormbestendige oplossing*

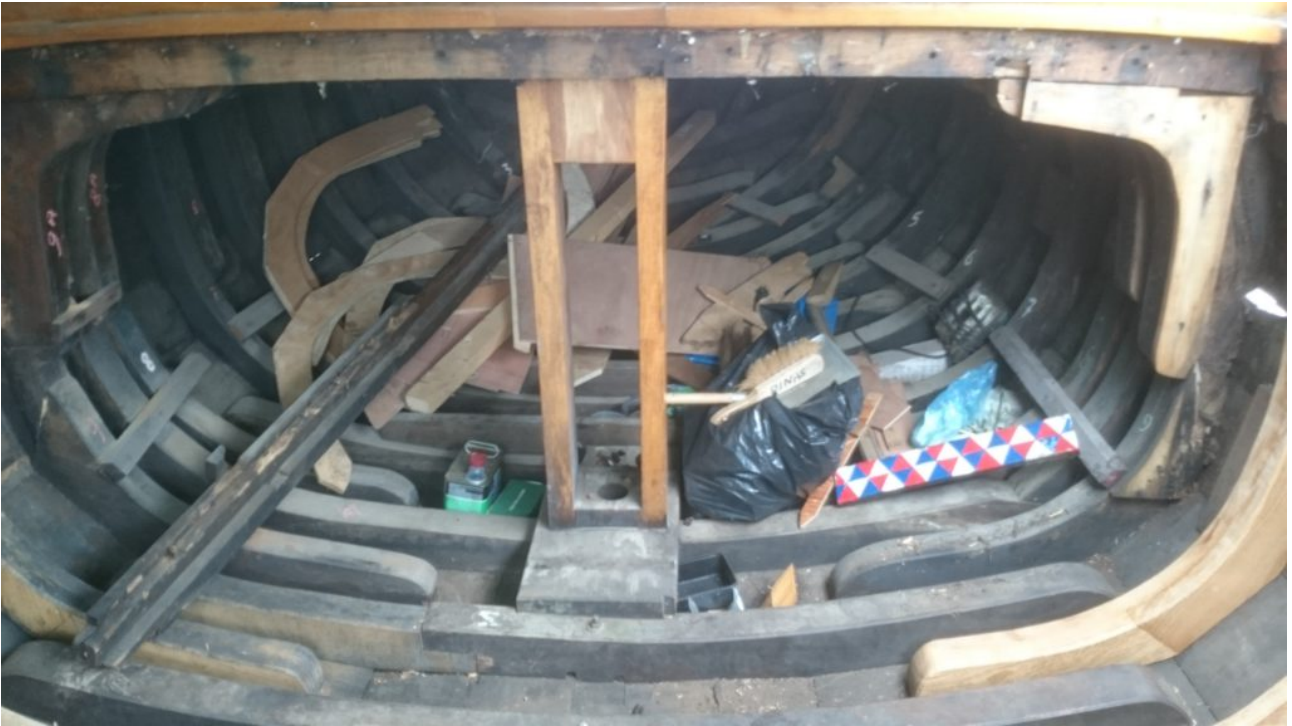
Een andere ontwikkeling was het bedenken en construeren van een uitwendig spant ter hoogte van het zeilwerk. Het zeilwerk is een in de breedte doorlopende versterking ten behoeve van de stabiliteit van de mastkoker. Het zeilwerk bestaat uit de horizontaal geplaatste mastbanken die aan weerszijden de mastkoker fixeren tegen de opgaande spanten. Deze spanten maken aan de onderzijde contact met een ligger, zodat een doorlopende “ring” wordt gevormd. De mastbanken worden mede op hun plaatsgehouden door een kniespant.

Dit zeilwerk was op diverse plekken aangetast waardoor mastbanken, kniestukken vervangen moeten worden. Vandaar dat tijdelijk een uitwendig spant wordt geplaatst ter hoogte van het zeilwerk.

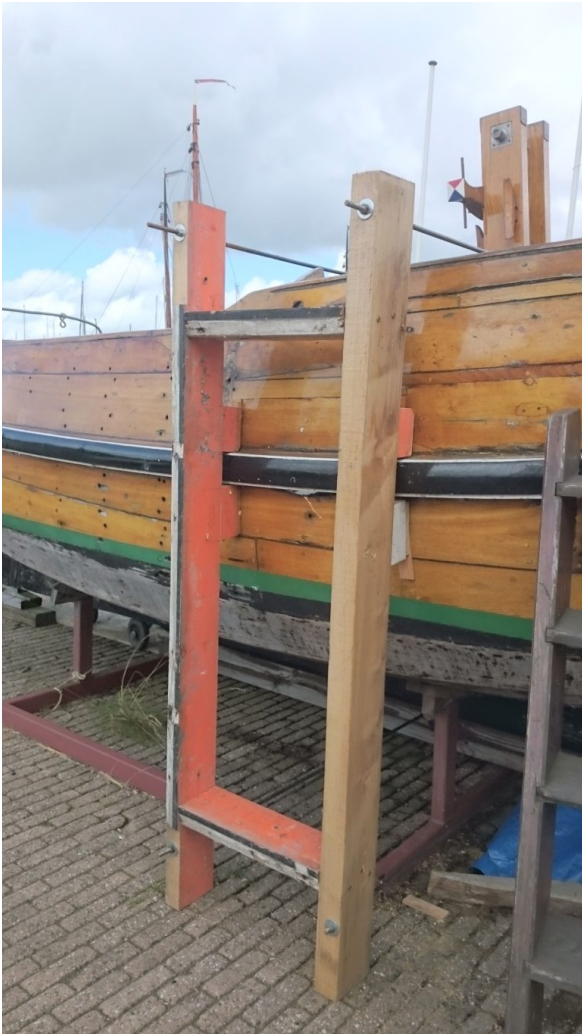
Aan de stuurboordzijde is de constructie duidelijk waarneembaar.

Uiteraard is aan de andere kant ook zo'n houten bouwsel die onder en boven de romp met stalen trekstangen worden verbonden.
