# Spanten in de sneeuw

Februari 2017

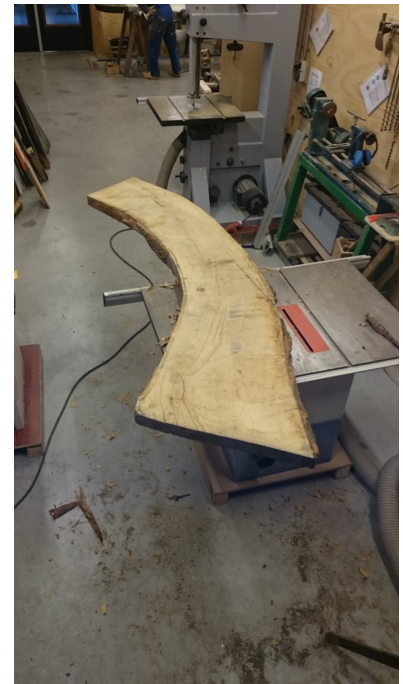
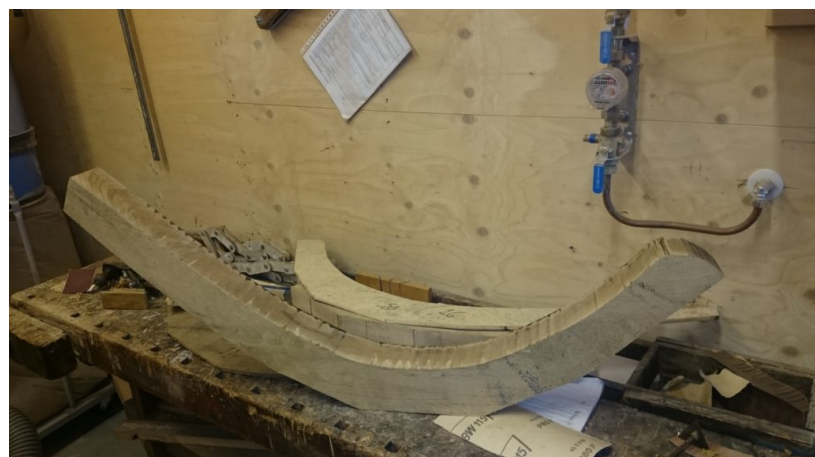
*de ruwe eikenhouten plak van 8,5 cm dikte opleggen van de mallen uitgezaagd spant*

Op de foto's is te zien hoe wij 2 mallen gebruiken om 2 spanten uit te kunnen zagen.
